implant를 이용한 구치부 단일치아 수복물에서의 fixture fracture에 관한 case report

서울보훈병원 치과
최주영

Implant body fracture occurred on posterior single-tooth implant restoration: case report

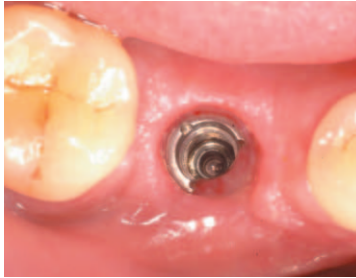
-2003.7 #46 부위에 implant 1차 수술을 하였으며 2005년 11월 초 보철물이 탈락됨 을 주소로 재내원 시 fixture 상방부위의 파절을 발견하였다.

[그림 1-1,2,3] screw type의 보철물 제거시 fixture 협측 상방부위의 파절편을 발견할 수 있었다.

-2005.11 trephine bur를 이용하여 남아있는 implant fixture를 제거하였으며 제거와 동시에 bone의 양이 충분하여 원래의 직경보다 1mm 큰 fixture를 선택하여 재식립하였다. 약간의 defect 부위는 자가 골로 이식하였다.

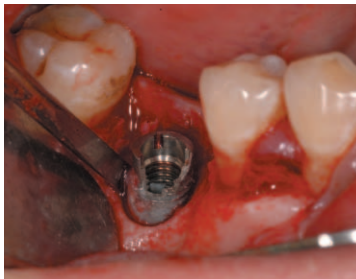
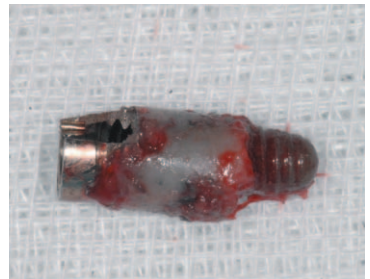
[그림1-4,5,6] fixture제거를 위해 5mm직경의 trephine bur를 이용하여 implant주위의 bone을 제거하였으며 가는 chisel로 elevation하여 fixture를 제거하였다.

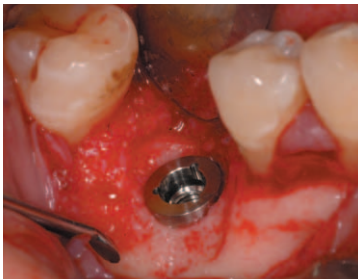
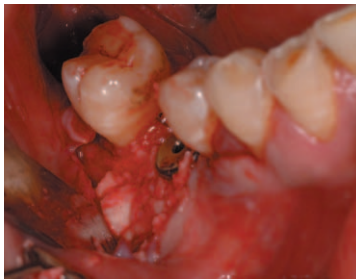
[그림 1-7,8] fixture 제거 후 협설, 근원심 방향으로 충분한 bone이 존재하여 원래의 직경보다 1mm 큰 fixture로 재식립하였다. 협측방향의 약간의 골결손부위는 ramus에서 채득한 자가골을 이용하여 이식후 봉합하였다.

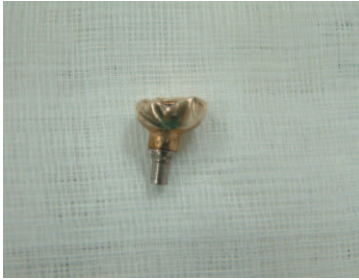
-2005.11 다른 부위의 치료를 위해 본원에 내원시 동요도가 심한 screw type의 implant 보철물을 발견, 제거시 협측부위의 fixture 파절편이 관찰되었다.

[그림 2-1,2] screw type의 보철물 제거시 fixture 협측상방부위의 파절편을 발견할 수 있었다. fixture wdnlflh bone defect 가 관찰된다.

-2005.12 trephine bur로 fixture를 제거하였으며 결손부위가 큰 이유로 동시에 재식립하지 않고 bone graft 후 봉합하였다.

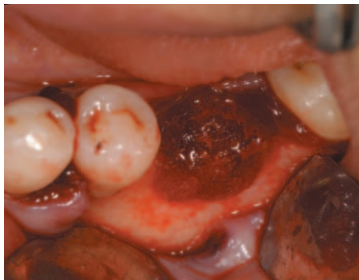
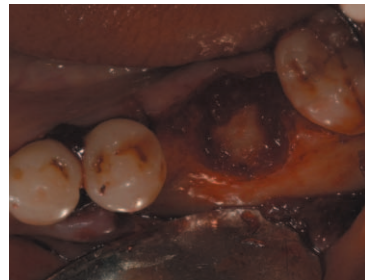
[그림 2-5,6,7] fixture 제거 후 defect 부위는 graston®과 ramus에서 채득한 자가골을 이용하여 이식후 봉합하였다.

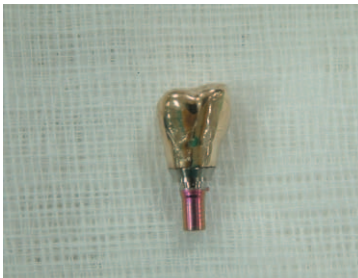
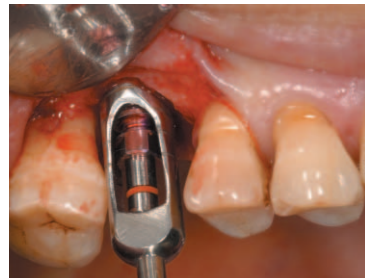
[그림3-1,2,3] final cementation이 된 cement type의 보철물을 제거시 fixture 구개측 상방부위의 파절편을 발견할 수 있었다.

fixture 파절부위에 있어서는 하악 대구치의 협측 교두 하방과 상악대구치의 구개측 교두 하방에서 발생한 사실을 눈여겨 볼 수 있다. 3증례 모두 기능교두 하방에서 파절이 일어났으며 파절 후 보철물의 교합검사시 CO에서 인접치와 동일한 강도로 교합되었다.

기능교두 하방의 파절부위에 국한되어 골 흡수양상이 보이는 것으로 추론해 볼 때 구조적으로 취약한 internal groove부위에 제 1대구치에 가해지는 강한 저작압이 피로를 누적시킨 결과 periimplantitis 및 골 흡수를 야기시키고 최종적으로 fixture fracture가 발생한 것으로 보인다.

-2006.1 trephine bur로 fixture를 제거하였으며
wide size의 fixture를 선택하여 재식립하였다.

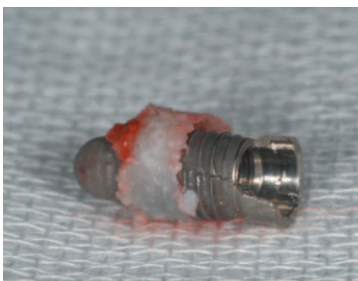
[그림3-4,5] fixture 제거를 위해 5mm직경의 trephine bur를 이용하여 regular size의 fixture를 제거하였으며 제거와 동시에 wide size의 fixture를 선택하여 재식립하였다. 약간의 골결손부위는 bio-oss[®]로 이식후 통합하였다.
