상악동 내로 전위된 임플란트의 치험례

서울대학교 치과병원 구강악안면외과

Displacement of implants into the maxillary sinus: a case report

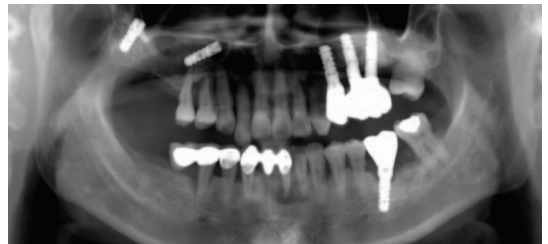
환자는 46세의 여자로, 내원 4주 전 개원치과병원에서 우측 상악 구치부에 2개의 임플란트를 식립하고 2주 후 코막힘과 두통이 발생하여 식립한 치과에서 방사선 사진을 촬영한 결과 2개의 임플란트가 상악동 내로 전위되었음이 확인되어 본과로 진료의뢰 되었다. 시술 시 상악동 거상술 등의 추가적인 술식은 행

해지지 않았으며 초진관찰 시 구강 내로 구강 상악 누공 등은 확인되지 않았다(Fig. 1).

Fig. 1-a. Panoramic radiograph showing the displaced implant fixtures. Note the displaced fixtures in the right maxillary sinus.

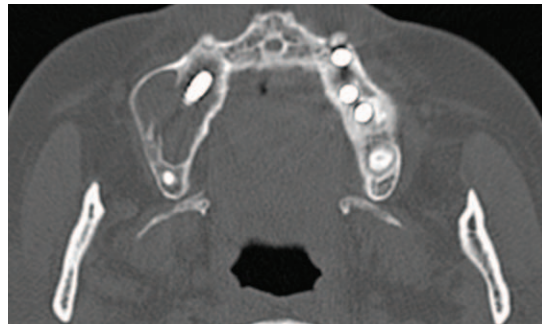
Fig. 1-b. CT scan showing the displaced implant fixtures in the right maxillary sinus.

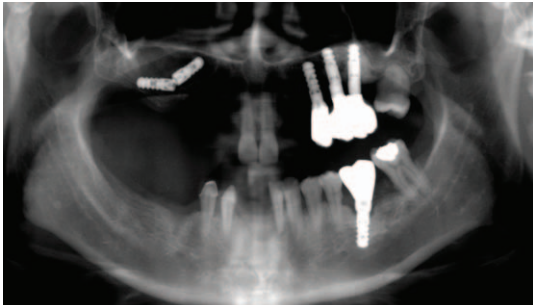
우선 항생제를 투여하고 국소마취 하에 함입된 임플란트 고정체들을 제거키로 수술 일정을 잡았다. 수술 전 촬영한 방사선 사진 상으로 함입된 임플란트 고정체의 위치가 변화된 것이 관찰되었으며(Fig. 2), 국소마취 하에 우측 상악동 측방에 골창을 형성하여 고정체를 제거하였다(Fig. 2).

Fig. 2. Pre-operative panoramic radiograph. Note that the implant fixtures moved.
