# 임프란트의 수명을 연장하기 위한 새로운 임프란트의 제안

고려대학교 임프란트 연구소

현영근, 권종진

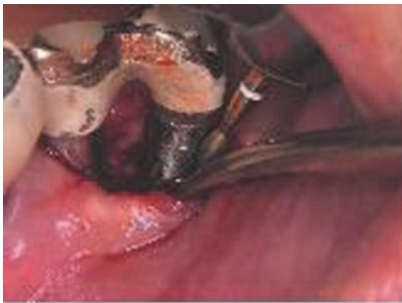
Fig. 2. 임플란트의 거친 표면만 제거하였다.

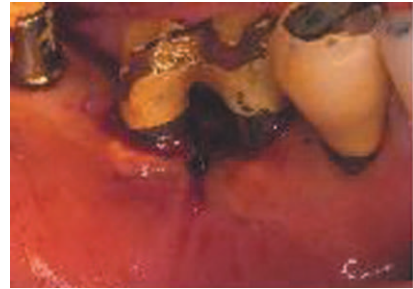
Fig. 3. 표면을 정리후 과산화 수소와 베타딘으로 소독 후 봉합하였다.

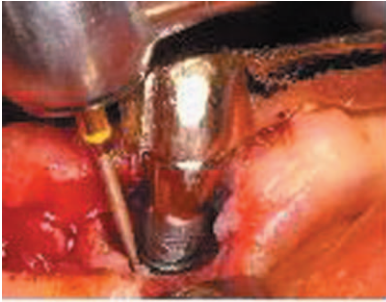
Fig. 7. 노출된 임플란트의 표면 정리중이며 골이식은 큰 의미가 없을 것으로 사료된다.

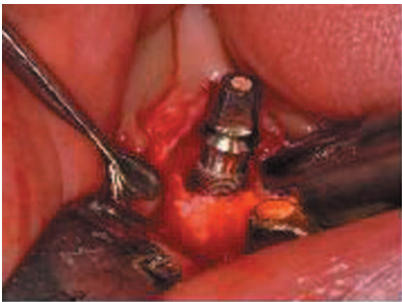
Fig. 8. 과도한 조기 부하로 인하여 기능 초기에 골 흡수 발생

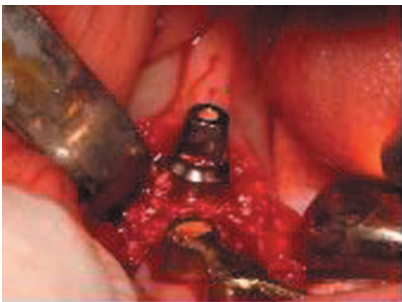
Fig. 9. 오염된 부위의 철저한 세척과 내독소 제거를 실시하고 적절한 골이식을 하였다.

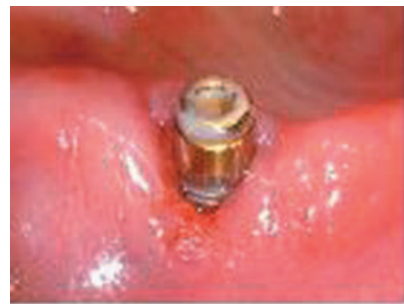
Fig. 15. 임프란트 주위염이 진행중이며 협측에는 골 흡수와 함께 부착지은의 소실이 발생하였다.

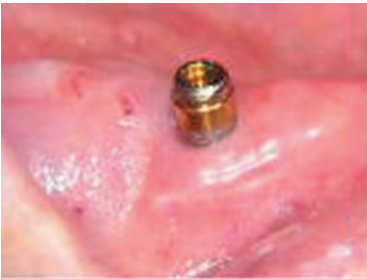
Fig. 17. 시술 6개월후 사진. 염증은 발견되지 않았으며 부착치은도 일부 재생된듯하다

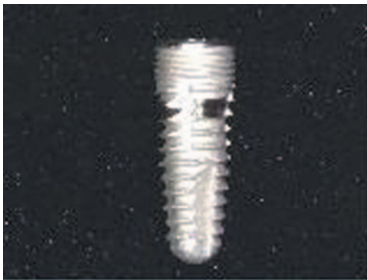
Fig. 18. 2007년 특허의 다른 모형. 이미 식품의약품의 허가를 득한 모형이다.

본 임프란트는 1997년부터 연구가 진행된 것으로 임프란트 중앙에 일정폭의 고도로 연마된 연마면을 가진 임프란트가 연구되기 시작하여 2001년 한국과 미국에 특허를 득하였고 이어 보다 실용적인 모형으로 개선되어 2007년 국내 특허를 득하고 미국과 중국에 특허가 출원되었다. 본 모델은 통상의 RBM표면을 가진 임프란트의 상부에서 3mm-5mm하방에 표면 거칠기 RA 0.2-0.4um의 부분을 폭 1mm-1.5mm의 띠의 형태로 부여한 임프란트이다. 그 이유는 임프란트 상부의 치은의 두께를 대략 3mm로 설정하고 식립된 임프란트에 임프란트 주위염이 진행되어 골 손실이 3mm이상 이룰 때 임프란트 주위염에 대한 외과적인 치료를 고려하게 되는 탐침시 pocket depth가 5mm 이상이 될 수 있기 때문이다.

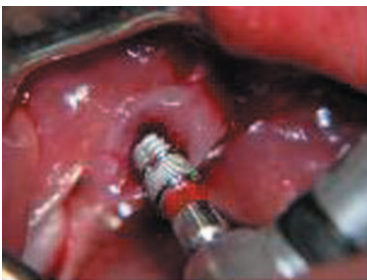
Fig.19. 발치 후 즉시 시술의 모습
