임프란트 주위염의 치료 : 증례보고

분당서울대학교병원 치과 *구강악안면외과, **치주과
이창수*, 김영균*, 이효정**

Treatment of Peri-implantitis : Case reports

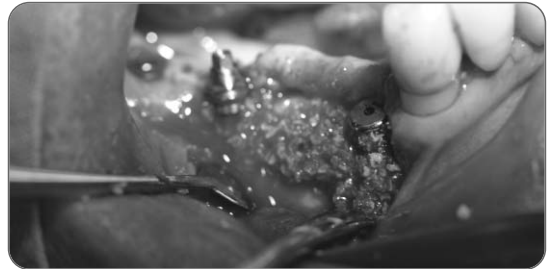
Fig. 4. 이종골이식재(Biocera)를 충전한 모습

상부 보철물을 철거한 후 국소마취 하에서 피판을 거상하여 임플란트 표면을 모두 노출시켰다. 염증성 조직을 철저히 제거한 후 3분간 tetracycline 용액을 임플란트 표면에 적용하였다. 생리식염수로 창상을 세척한 후 Biocera®를 이식하고 흡수성 차단막(Bio Mesh®)을 피개한 후 봉합하였다. 술후 chlorhexidin 가글링 용액과 일주일간 항생제(augmentin®)를 처방하였다. 3개월 간격으로 내원시켜 치태조절을 시행하

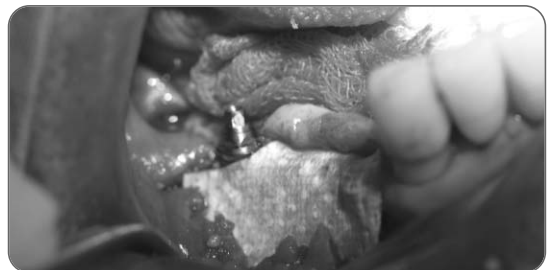
Fig. 5. 흡수성 차단막(Biomesh)을 피개한 모습.

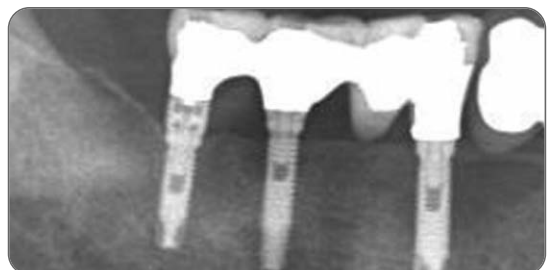
Fig. 7. 수술 35개월 후 방사선 사진. 임플란트 주변 골결손부의 치유가 양호하며 하악의 견치부위는 전방의 임플란트와 연결되어 pontic 형태를 보이고 있다.

였으며 35개월 후 경과관찰 시점에 특이 임상 증상 없이 안정적인 상태를 유지하고 있었다.

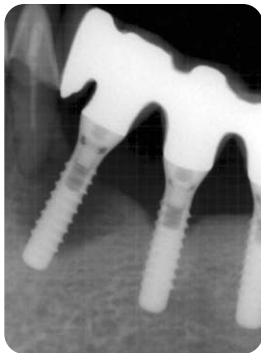
Fig. 8. 72세 여자 환자의 술전 방사선 사진. 임플란트 주변 골결손이 첨부까지 진행된 소견이 관찰된다.

72세의 여자 환자로 하악의 좌측 구치 부위의 임플란트(TI, SLA surface) 주위염으로 내원하였으며 임플란트 주위에 골이 거의 남아 있지 않았으나 인접 임플란트들과 연결되어 있어 동요도가 없었고 환자가 최대한 보존하길 희망하여 예후 불량에 대해 설명한 후 2005년 3월 수술을 진행하였다.

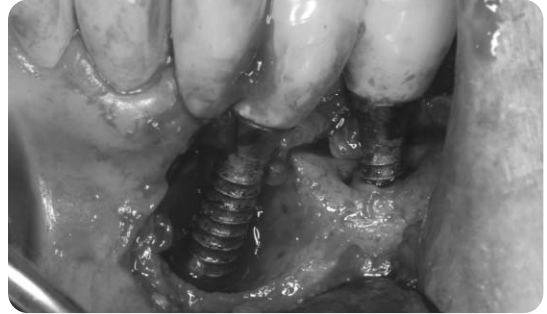
Fig. 9. 피판을 거상하여 소파술을 시행하고 임플란트 표면을 노출시킨 모습.

상부 보철물을 철거하지 않은 상태에서 협측 점막골막피판을 전층으로 거상하여 임플란트 표면을 노출시켰다. 염증성 조직을 철저히 제거한 후 implantoplasty를 시행하고 tetracycline 용액으로 탈독소 처리를 시행하였다. BioOss®와 BioMesh®를 이용한 골유도 재생술을 시행하고 창상을 봉합하였다. 술 후 chlorohexidin을 이용한 구강 가글링과 일주일간 항생제(augmentin®)를 처방하였다. 수술 2주 후 차단막이 일부 노출되었으나 노출 부위를 제거하고 1주일 간격으로 창상 소독 및 경과를 관찰하였으며 양호한 치유를 보였다. 3개월 간격으로 치태조절 및 유지관리 시행하였으며 술 후 5개월까지는 방사선 사진에서 골이식부위와 잔존골과의 구분이 보이나 30개월에는 거의 구분이 가지 않았으며 현재까지 큰 문제점 없이 유지되고 있다.

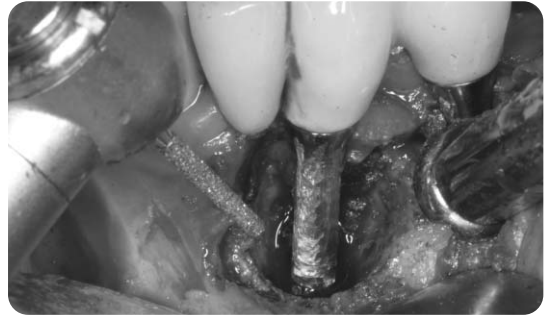
Fig. 10. Diamond bur로 implantoplasty를 시행한 모습.

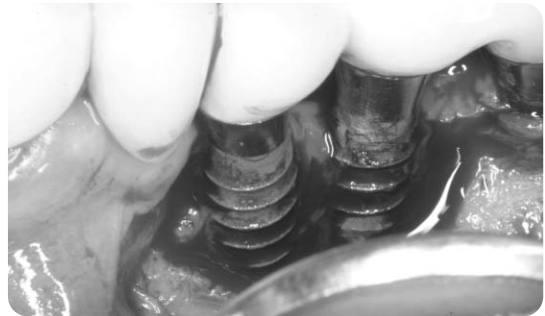
Fig. 16. 피판을 거상하여 소파술을 시행하고 임플란트를 노출시킨 모습.

상부 보철물을 철거하지 않은 상태에서 협측 점막피판을 거상하고 소파술과 implantoplasty를 시행하였다. Tetracycline 용액으로 탈독소처리를 시행한 후 BioOss®와 BioMesh®를 이용한 골유도 재생술을 시행하고 창상을 봉합하였다. 술 후에는 chlorhexidin을 이용한 구강세척과 항생제(augmentin®)를 처방하였다. 양호한 창상 치유를 보였으며 3개월 간격으로 치태조절 및 유지관리를 시행하였다. 수술 당시 하악 제 1, 2 소구치 부위 임플란트 주위에 골이 거의 없었고

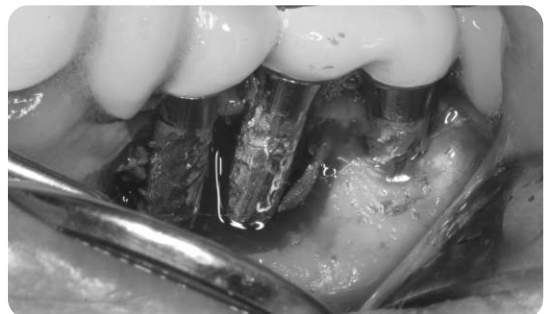
Fig. 17. Implantoplasty를 시행한 모습.

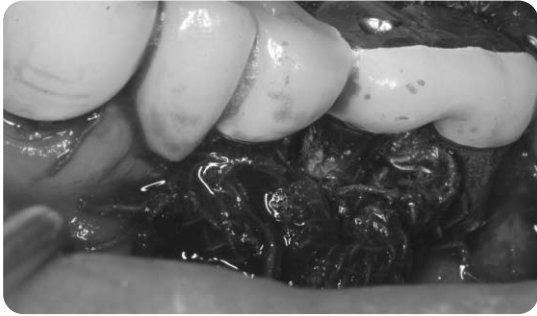
Fig. 18. Tetracycline 용액을 적신 거즈를 임플란트 표면에 적용한 모습.

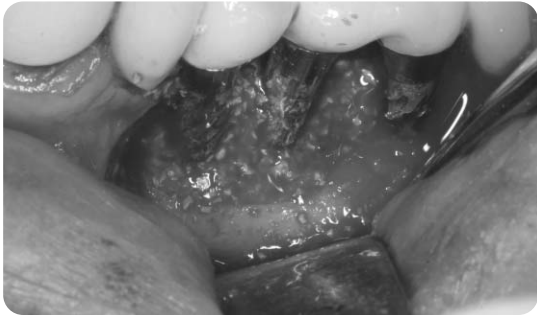
Fig. 19. BioOss를 이식한 모습.
