## 테이퍼형 임플란트 고정체 파절: 증례보고 및 유한요소분석

### Fracture of tapered body implant fixture: a case report and finite elements analysis

This study is a case report of the tapered implant fixture which developed 29 months after prosthetic loading. When bone resorption occurs more than 5 mm, the thickness, surface area and strength of the tapered fixture are reduced sharply. The shape deformation and damage of the fixture occur when the yield strength of this material reach at 85% level. Fatigue fracture of the implant can be caused by the implant connection type (external and internal connection), the shape of the implant (straight and taper) and bone absorption. It is very important to prevent the progressive bone loss through periodic maintenance care and to change the tapered fixture design and the length of the abutment screw. (JOURNAL OF DENTAL IMPLANT RESEARCH 2015;34(2):35-40)

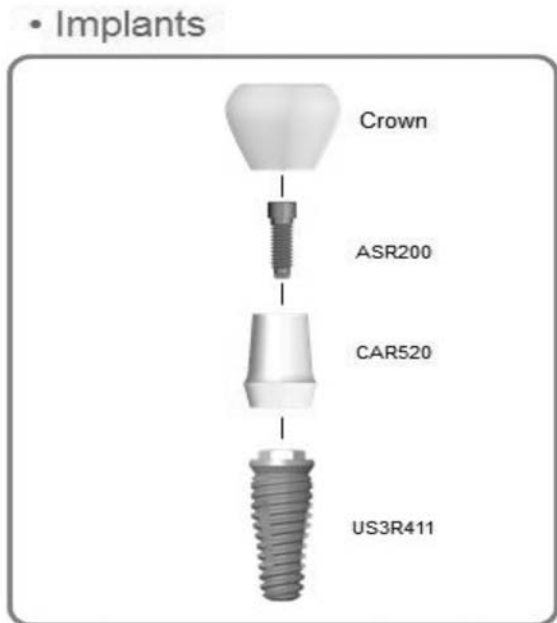
파절된 임플란트에 대한 외관 및 표면을 살펴보고 조직학적 분석을 통해 골유착 상태와 염증반응 유무를 평가하였다. 유한 요소분석을 위해 먼저 임플란트 시스템의 형상 및 치수를 나타내는 기하모델의 생성이 필요하였다. 3차원 기하모델을 단순화하기 위하여 임플란트 고정체의 내부 나사와 연결 나사 사이에 빈 공간이 없다고 가정하였으며, ANSYS Workbench 11.0 sp1 (ANSYS Inc., Canonsburg, USA)-ANSYS solid 187, 10 nodes Tetrahedral element (Ref. ANSYS Introduction, 2007)를 이용하여 전처리(pre-processing) 과정을 시행하였다. 본 임플란트의 유한 요소 모델은 대칭 형상으로 절반만 모델링 한 후 대칭 경계조건(symmetry B.C.)을 적용하여 3차원 유한 요소 모델을 생성하였고, 3차원 유한 요소 모델에서는 46,324개의 사면체 절점(tetrahedron node)과 292,948개의 요소로 분할하여 해석하였다. 응력 해석을 위한 모델은 고정체 (fixture, US3R411), 고정 나사(abutment screw, ASR200), 지대주(abutment, CAR520), 지대주를 덮는 캡(cap), 치밀골(compact bone)로 구성되어 있으며, 각 구조물간 요소의 연결은 완전한 접합을 이루는 것으로 가정하고 Osstem의 US III fixture (직경 4 mm, 길이 13 mm)를 사용하였다.(Fig. 1)

Fig. 1. The implant is composed of fixture (US3R411), abutment screw (ASR200), abutment (CAR520) and crown.

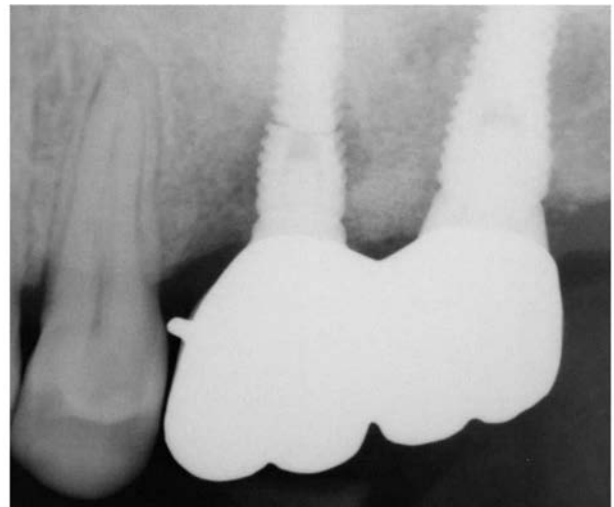
치근단방사선 사진 분석에서 파절 위치는 #26 임플란트 고정체 중간 위치에서 발생하였고, 파절 부위까지 골흡수가 관찰되었다.(Fig. 5)

**Fig. 5.** Periapical radiograph shows #26 fixture fracture and crestal bone loss.

는 부위까지 골흡수가 진행되었고 이 부위에서 고정체 파절이 발생하였다. Trepphine bur를 이용하여 파절된 임플란트를 제거한 후 굵은 직경의 임플란트(Implantium Superline, 6D/12L)로 교체 식립하였다. 일정 치유 기간을 거친 후 #26-27 임플란트 보철물을 다시 제작해 주었으며 현재까지 특별한 문제점 없이 잘 유지되고 있다.

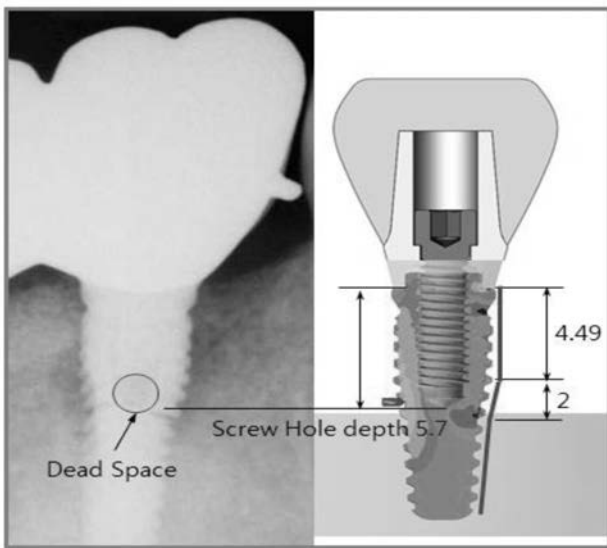
Fig. 9. Periapical radiograph used in this study and analysis of the model.
