하악 부분 골 절제술을 시행한 무치악 환자에서 임플란트 의치: 증례보고

Implant-retained overdenture for edentulous mandibulectomy patient: a case report

It can be difficult for edentulous mandibulectomy patient to achieve proper retention, support by conventional full denture. In that case, the overdenture using implantation can improve the retention, stability. Defect of alveolar ridge, the movable tissue remaining on the defect side, mandibular deviation, abnormal movement are adversely affected by radical mandibular surgery. An understanding of post-surgical anatomy and physiology is an obvious prerequisite to the development of new prosthetic procedures for mandibulectomy patients. The implant-retained overdenture can improve the retention and rigidity of the denture by selecting the suitable attachment. (JOURNAL OF DENTAL IMPLANT RESEARCH 2014;33(3):78-82)

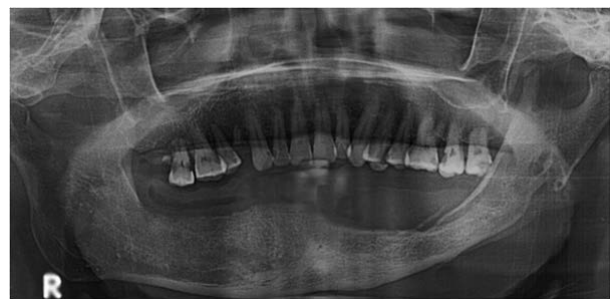
Fig. 2. Panoramic radiograph before treatment.

초진 시 구강 내 소견으로 상악에서는 다수의 치아에서 치아 우식증을 보였고, 전반적으로 구강 위생은 불량해 보였다.(Fig. 1) 좌측 하악골은 부분 변연 절제가 시행되어 있었고 하악골의 연속성은 일부 유지되고 있었으나 결손 부위의 치조체는 높이를 상실하였고 날카로운 변연을 보였다. 또한 좌측 골절제부의 치조체는 각화치는 없이 가동성 점막으로 덮혀 있었으며 협측 전정은 매우 낮았다. 파노라마 방사선 소견에서는 상악은 전반적인 치조골 소실과 함께 #18, 14 부위에 잔존 치근을 관찰 할 수 있었다.(Fig. 2) 하악은 좌측 하악골의 수술부위에서 골편은 10~12 mm의 폭만 남아 있었고 하악 우측부에서 상당한 골 손실을 보였으며 하지조신경관은 관찰되지 않았다. 하지만 전치부에는 최근까지 유지되었던 치아들로 인해 적당한 골 높이와 폭이 존재하였다. 구강 외 소견으로는 안면 비대칭과 개구시 우측으로의 하악 편위를 볼 수 있었고 구 의치가 하순을 적절히 지지하지 못하여 하순이 밀려들어가는 양상을 볼 수 있었다.

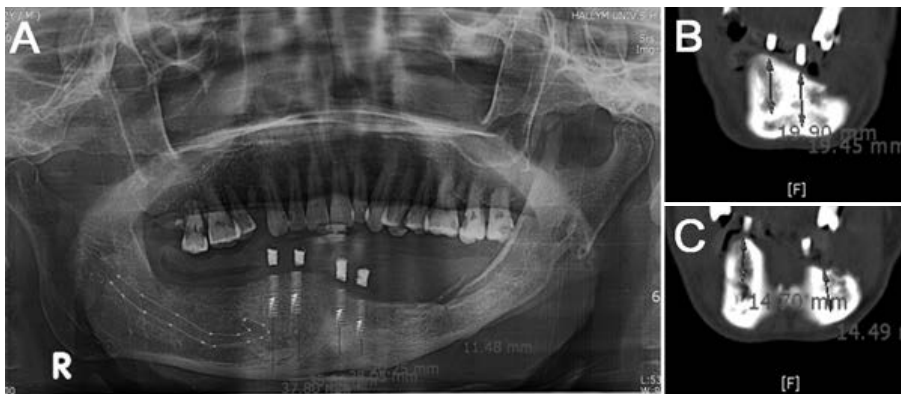
Fig. 3. Prediction of bone depth and direction of implant integration using the preoperative stent in panoramic radiograph (A) and Computerized Tomography scan (B and C).

수술 전 스텐트를 제작해 CT scan과 파노라마 방사선 사진을 촬영하여, 식립 가능한 골의 깊이를 측정하고 방향을 확인하였

다.(Fig. 3) 하악에 4개의 임플란트(#42i,43i: Osstem GS diameter 4.5 mm, length: 10 mm, #32i,33i: Osstem mini diameter 3.5 mm, length: 8 mm)를 식립하였고,(Fig. 4) 3개월 후 2차 수술을 시행하여 치유 지지대를 체결하였다.

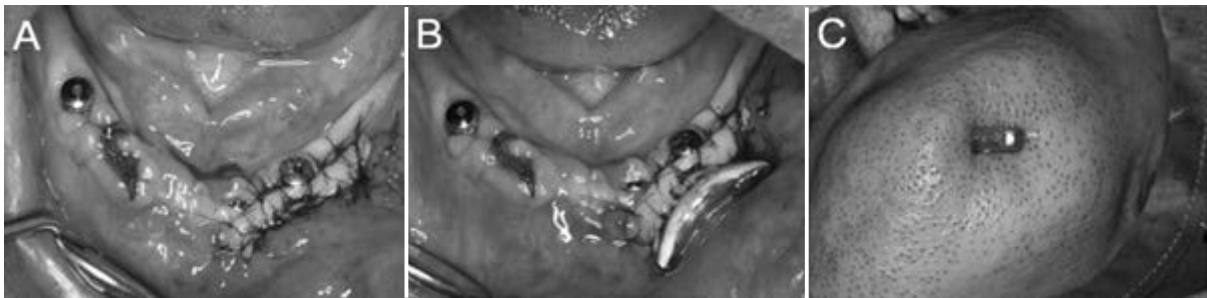
Fig. 5. Intraoral view after free gingival graft and Kazanjian's vestibuloplasty (A) and intraoral (B) and extraoralview (C) afterinsertion of tube.

임플란트 식립 수술 후 경과는 양호했지만, 골절제술 시행 부위인 좌측 임플란트 주위의 부착 치은의 결손으로 임플란트 주변에 치태 침착이 이루어지고 점막염이 발생했다. 부착 치은을 형성해 주기 위해 유리 치은 이식술을 시행하였으며 재발을 방지하기 위해 전정부에 네라톤 튜브를 설치하여 악하부 피부에 나일론사로 견인 봉합하는 Kazanjian's vestibuloplasty를 시행하였다.(Fig. 5)
